## **Исследование деформаций защитного слоя карты 8 силами БСГ**

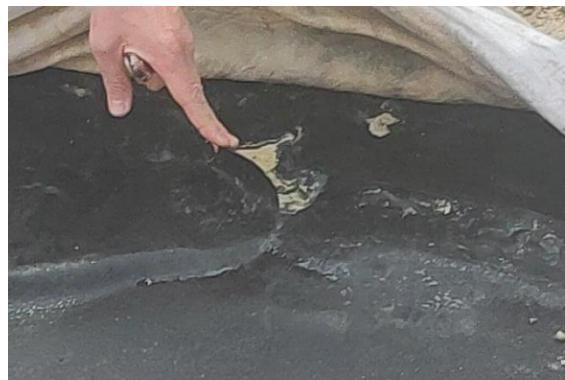
Рис. 3 Деформация 1 (примерный размер 15x20см)

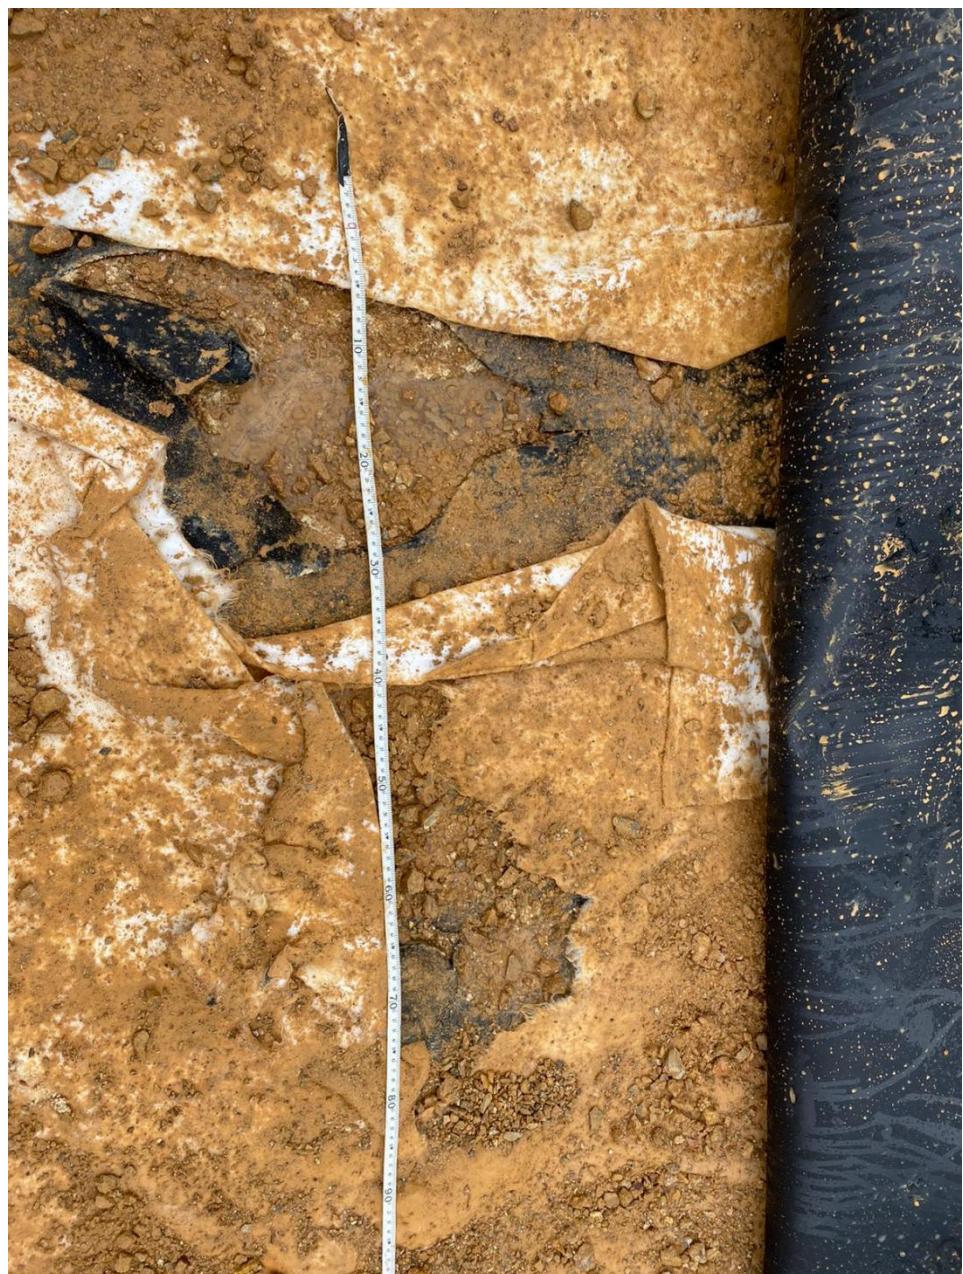
Рис. 4 Деформация 2 (примерный размер 60x40см)

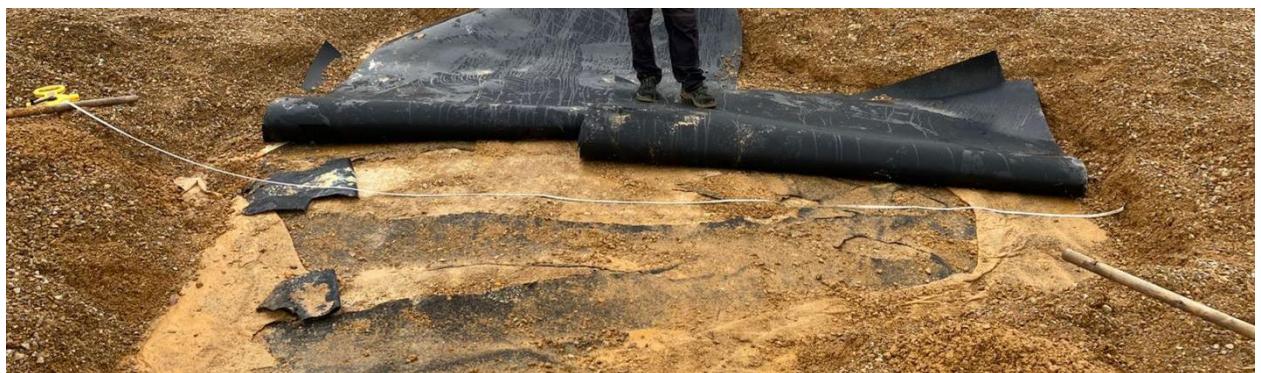
Рис. 5 Деформация 3 (примерный размер 350x60см)

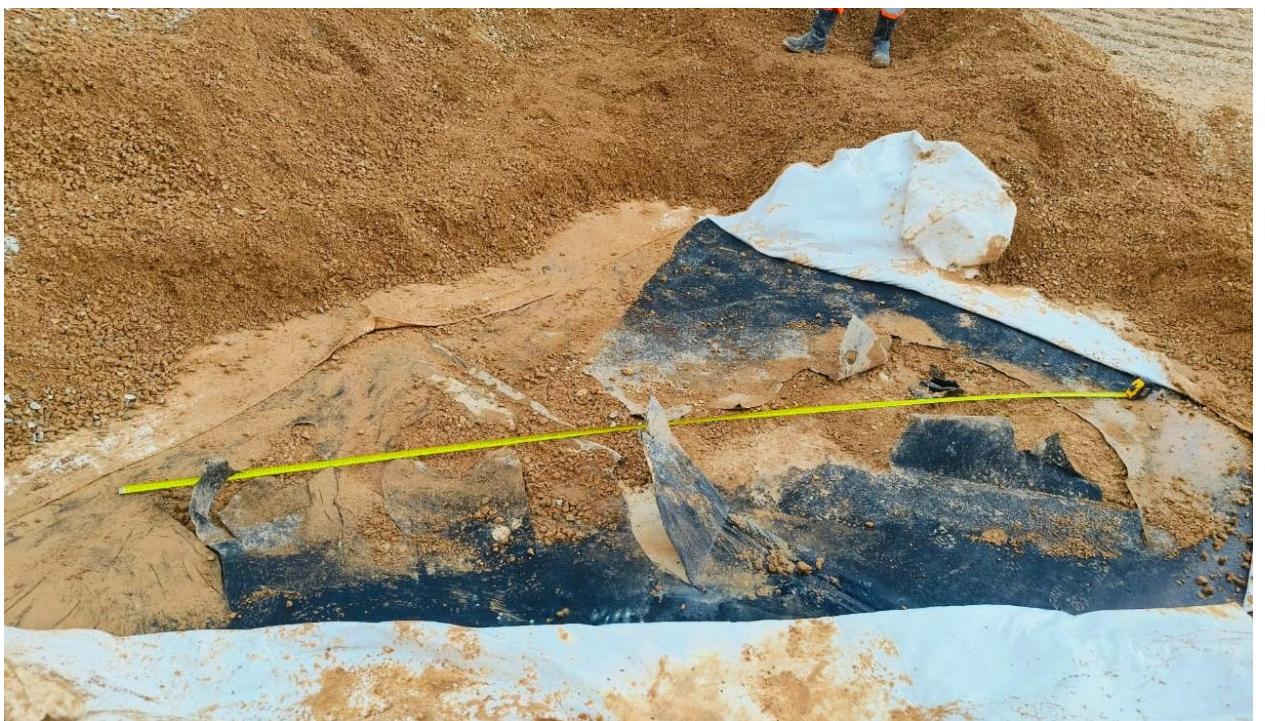
Рис. 6 Деформация 4 (примерный размер 350x125см)

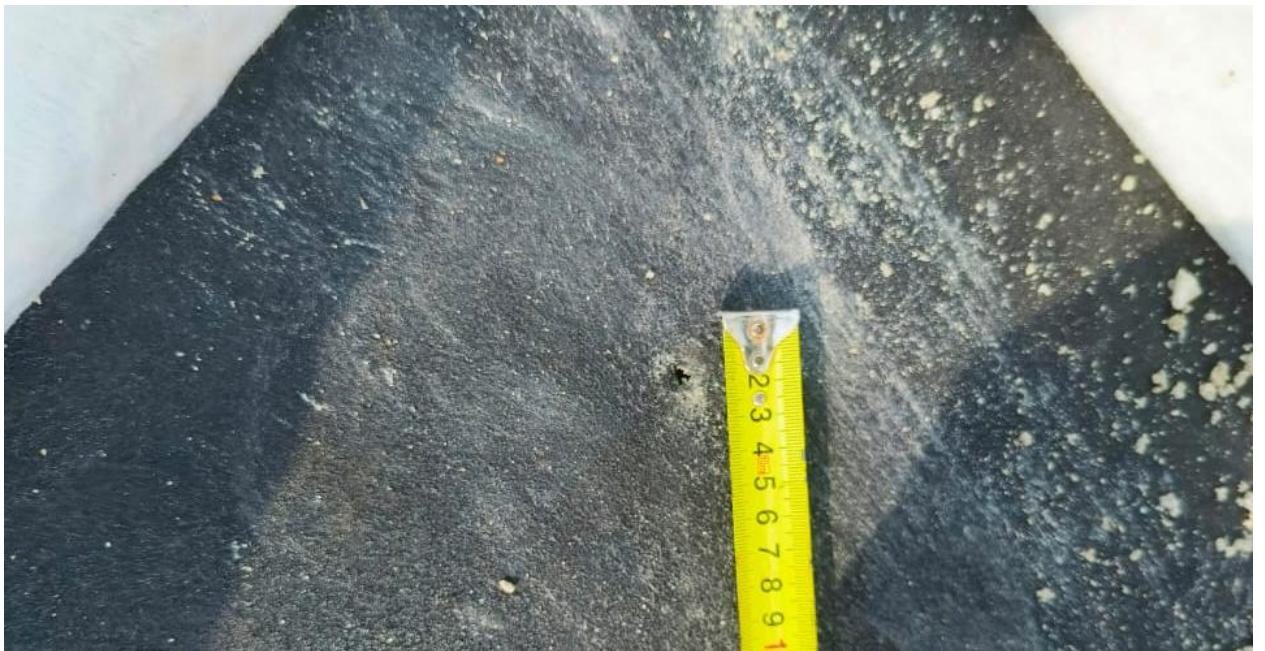
Рис. 7 Деформация 5 (примерный размер 0,5x0,5см)

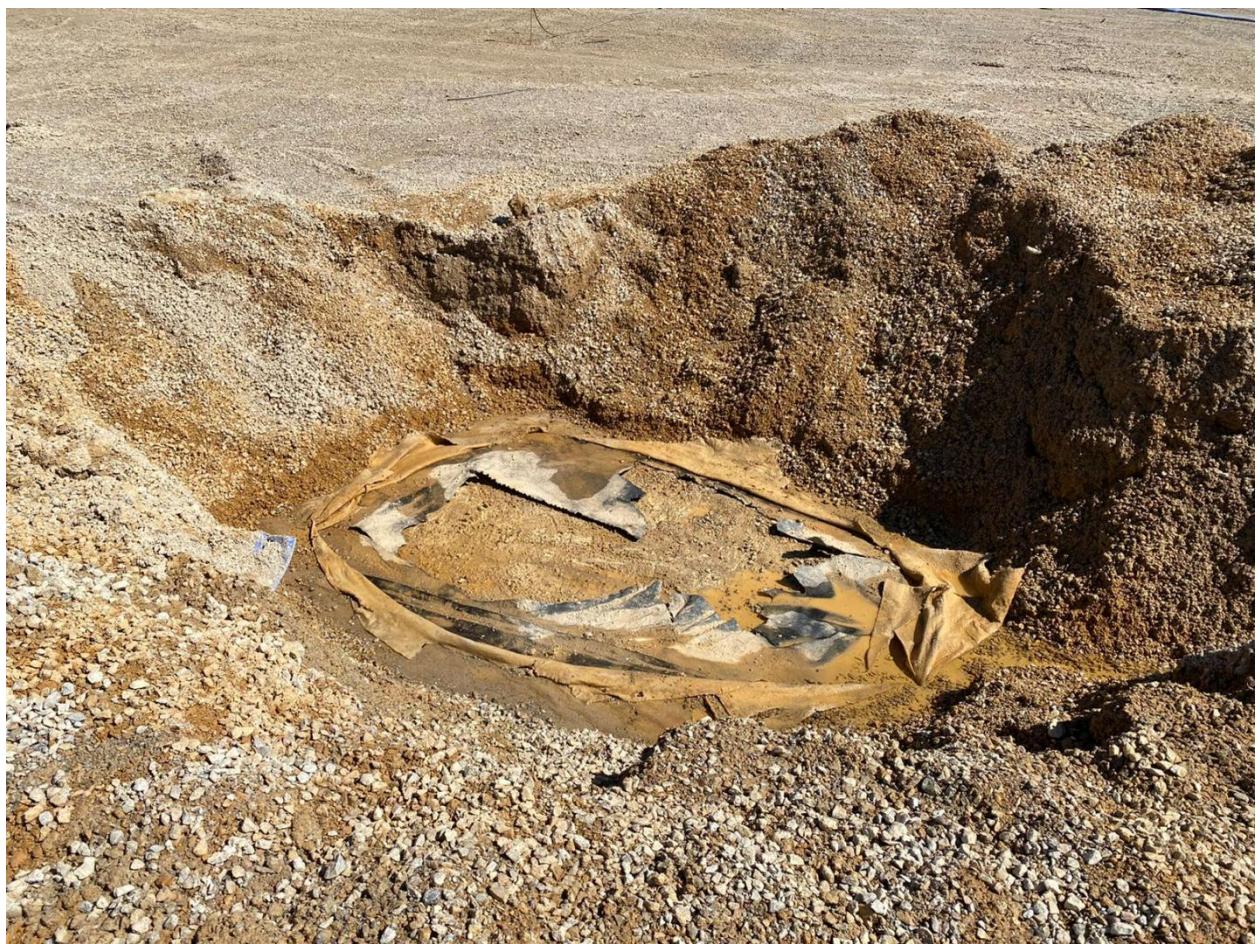
Рис. 8 Деформация 6 (примерный размер 115x60см)
